TEMA: Restaurering – ideologiernas död

Kulturvärden utges av Statens fastighetsverk med fyra nummer om året

Hur ser dagens restaureringsideologi ut?
Finns det en sådan?

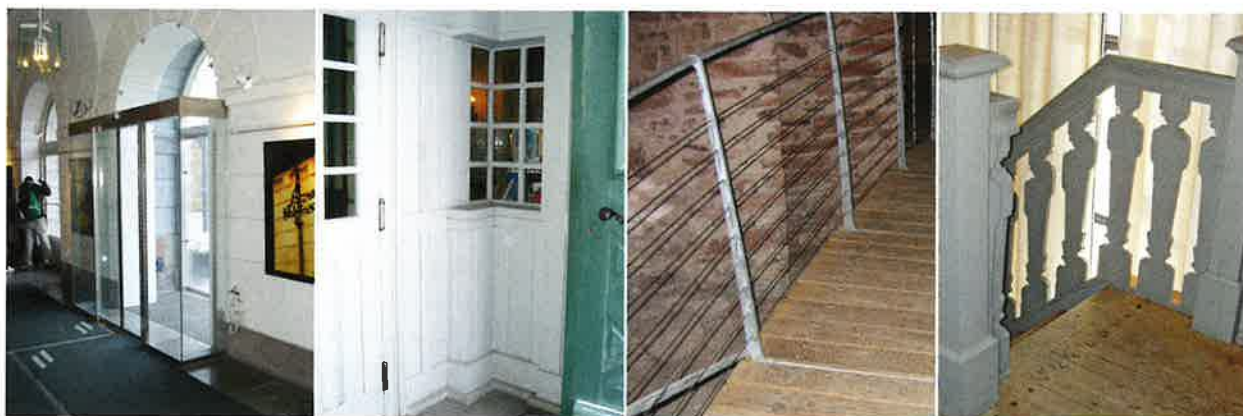
Tillägg i form av vindfång har lösts på olika sätt. Till vänster vindfång på Stockholms stadsmuseum, arkitekt White arkitekter. Till höger vindfång vid entrén på Katarina kyrka, arkitekt Ove Hidemark.

Räcken: till vänster Erik Wikerståls broräcken i Borgholms slottsruin. Till höger Ove Hidemarks räcke till orgelläktaren i Katarina kyrka.

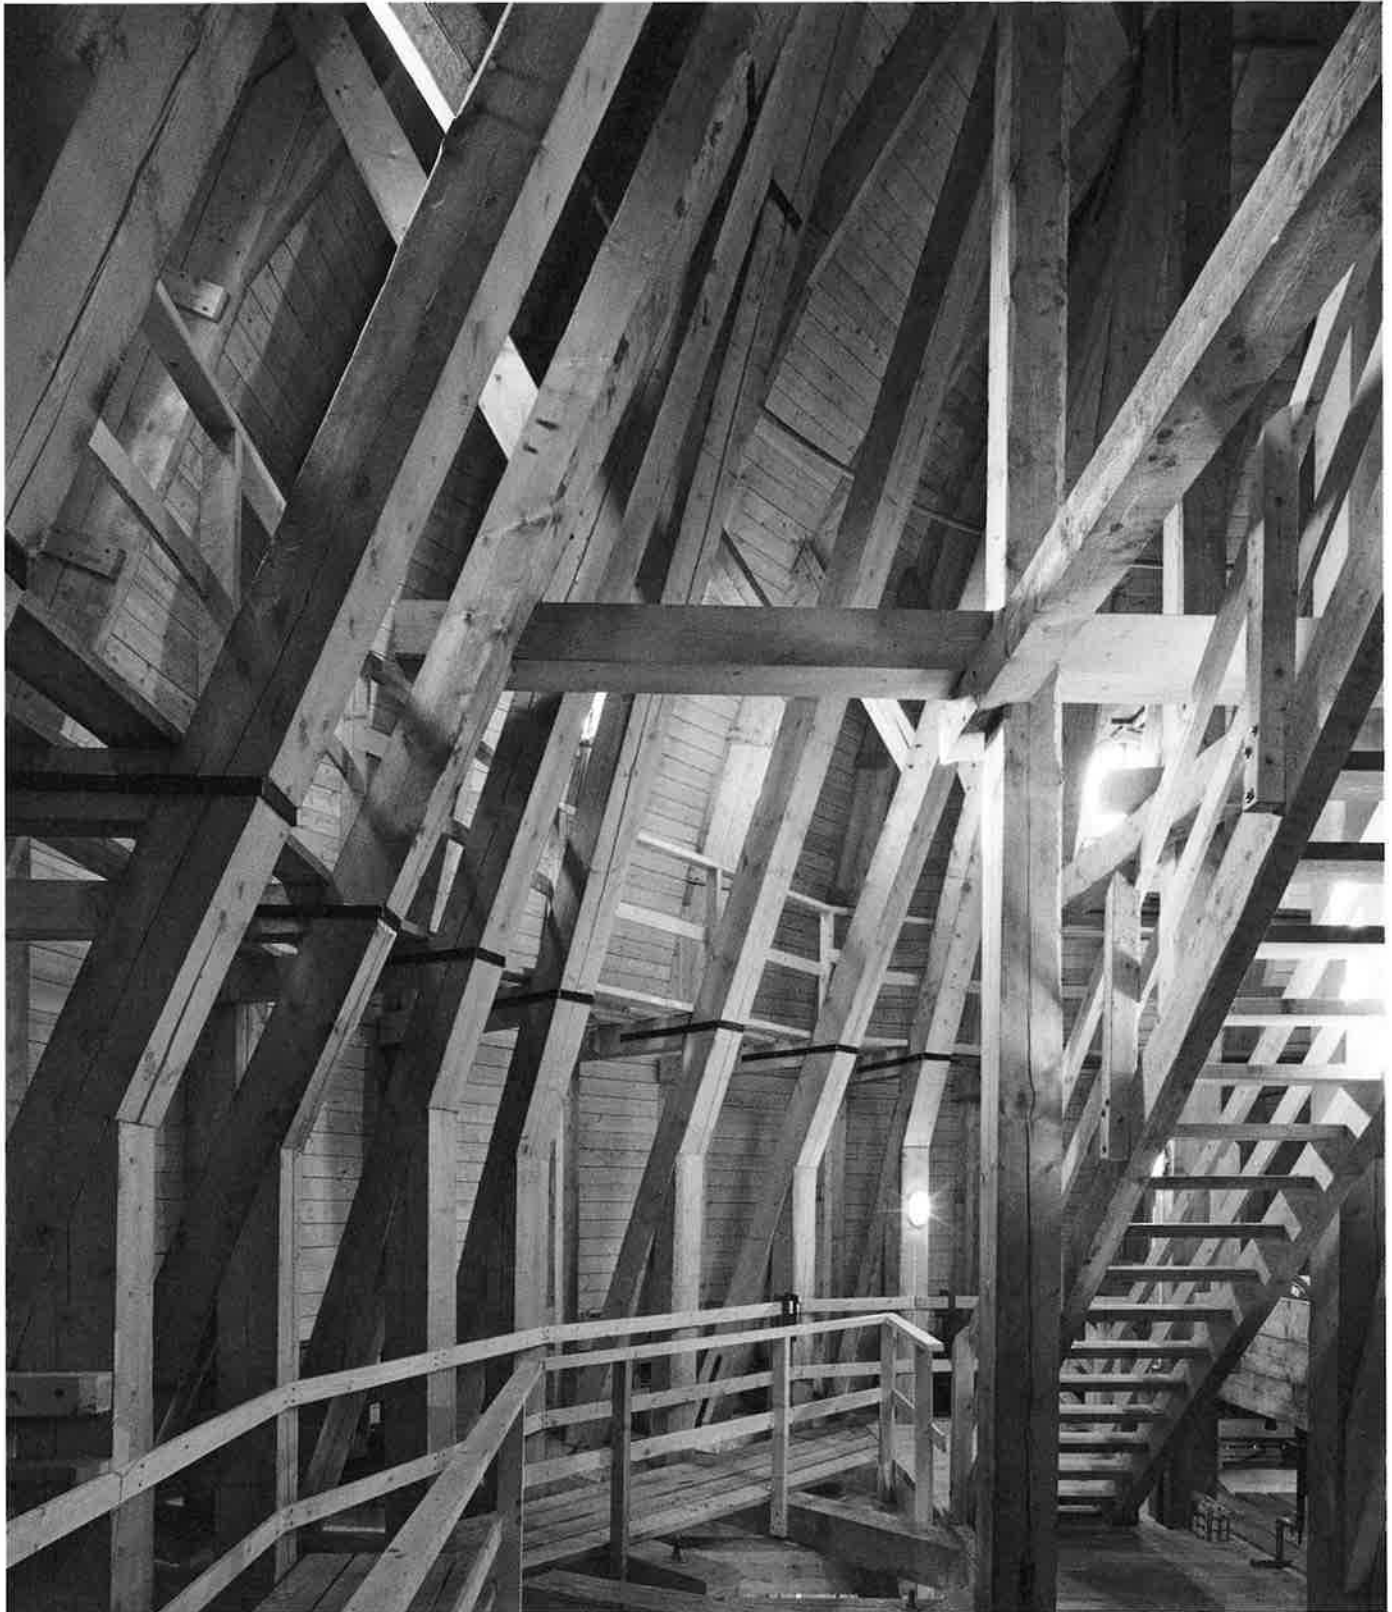
Katarina kyrka. Ny takstol av sågat timmer – man avstod från att bila. Det är ett återskapande i konstruktivt hänseende, ett återställande av funktionen med rätt styvhets- och styrkeförhållande mellan murverk och träkonstruktion. Genom att inte bila timret visar man att det inte är den gamla takstolen.

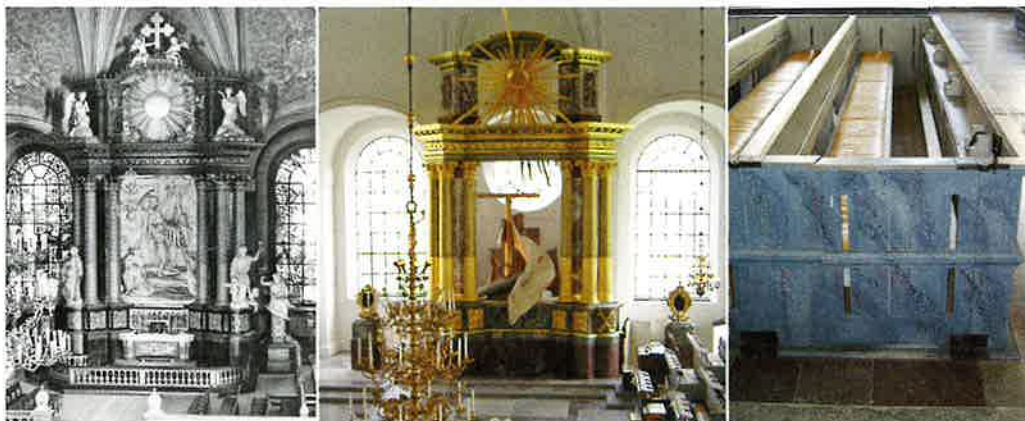
Altaruppsatsen fick en skulptur istället för en målning – en tolkning av den gamla altartavlan. De små skulpturerna som hörde till altartavlan rekonstruerades inte och strålknippen på krönet har getts en ny genombruten utformning.

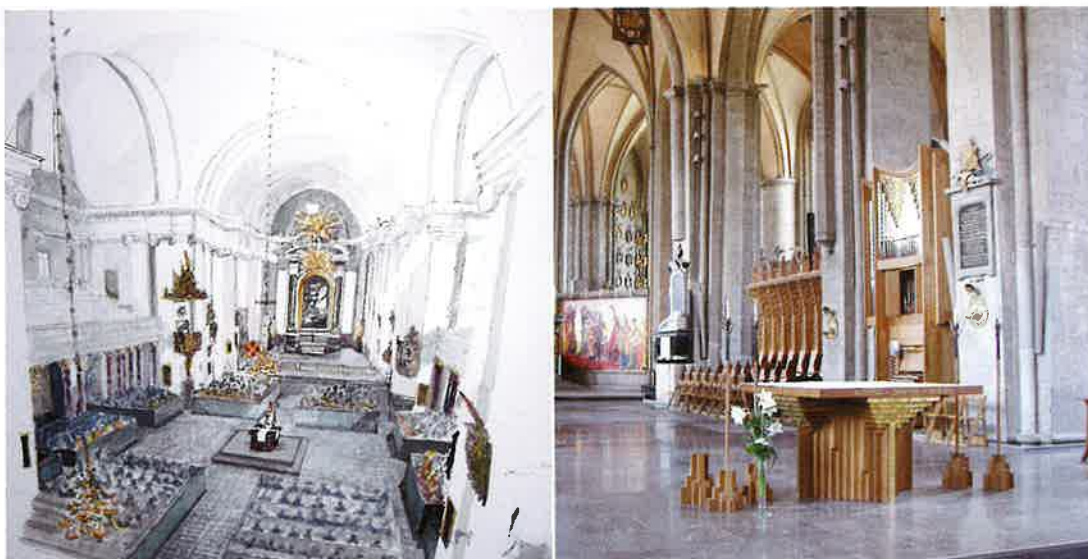
Barup & Edströms förslag till förnyelse av Kalmar domkyrka genom ett centralaltare placerat i tvärskeppet. Skiss ur parallellt uppdrag 2004.

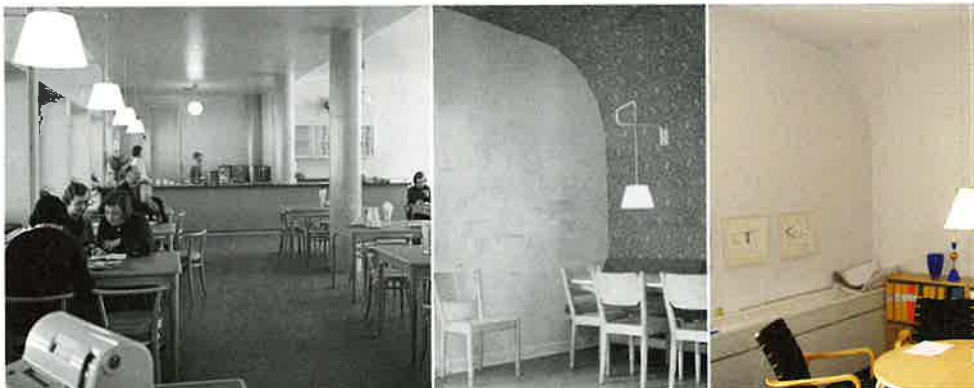
Läraernas och rektors rum var mer ombonade – frukostrummet hade från början en stormönstrad fondtapet. Vid restaureringen har den stramare sidan av funktionalismen framhävts, och samma rum är i dag vitmålat.

Trappan och räcket till det nya entre-solplanet representerar tillägg som utförts 'i husets anda'.

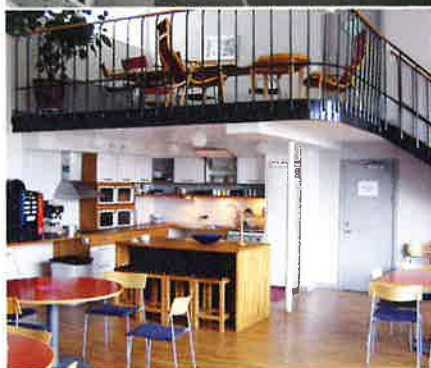
Byggnadens halvplanslösning medförde att många hissar och lyftplan måste installeras. Dörrarna betonades genom kontrasterande färgsättning.

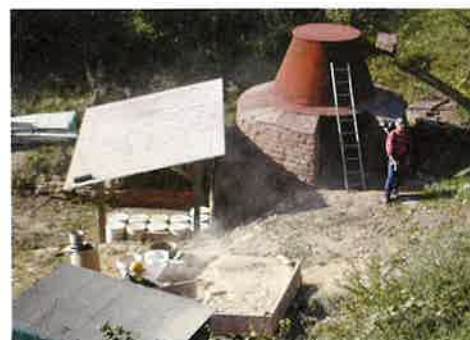
En kalkugn byggdes 1996 strax söder om slottsruinen för framställning av murbruk ur ölandskalken – det material slottet ursprungligen murades av.

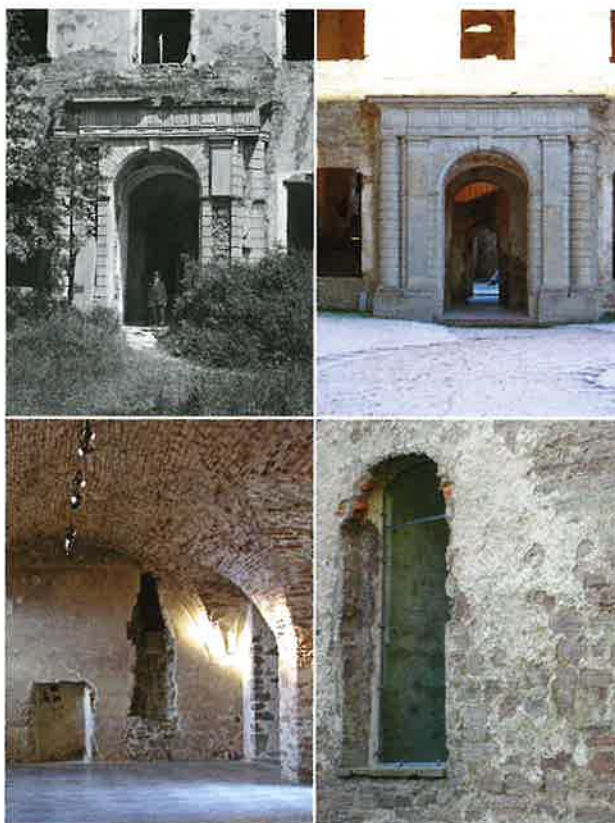
I Borgholms slottsruin används spotlights för att förstärka stämningen i rummet. Genom att belysa intressanta partier får man en variation mellan belysta och obelysta delar så att rummets form förstärks.

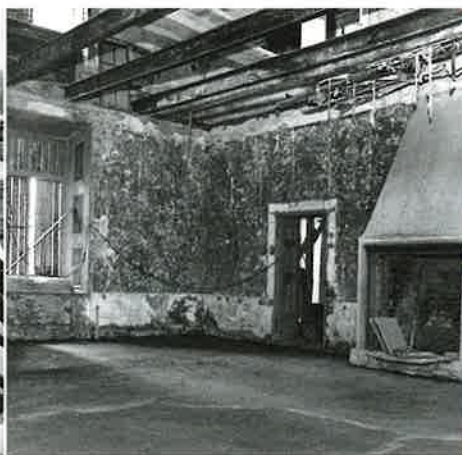
1970-talets betonggolv och stålbalkförstärkningar.

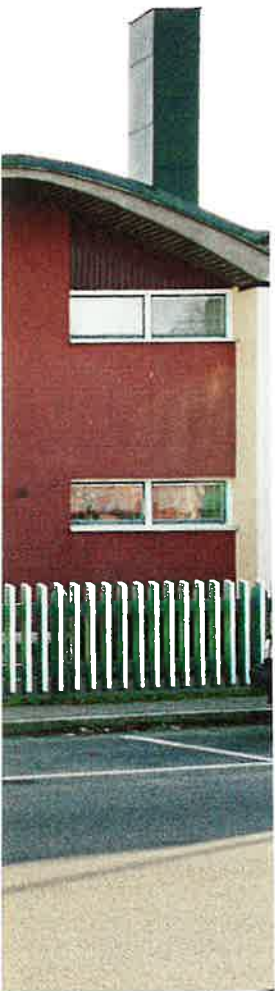
Fasaden har lyfts fram på hissutbyggnaden.
Det gamla trapphusets ljusinsläpp finns kvar som blindfönster på den nya fasaden.

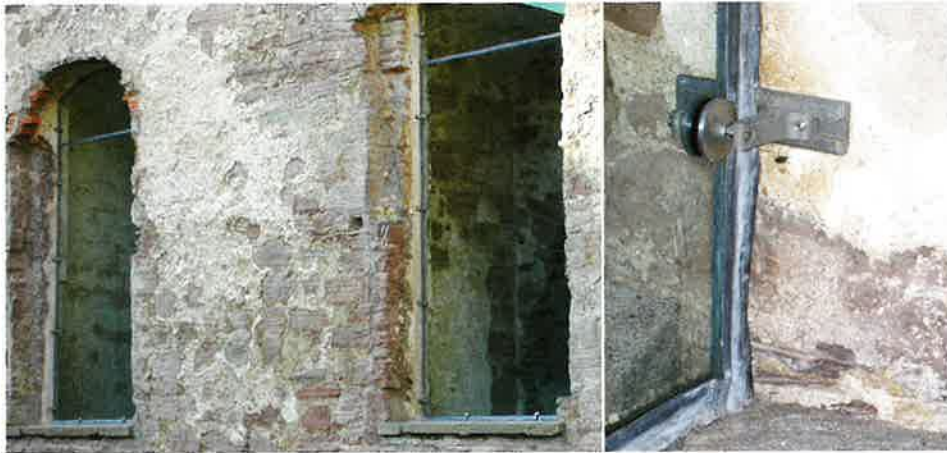
Erik Wikerståls glaspartier till Borgholms slottsruin.

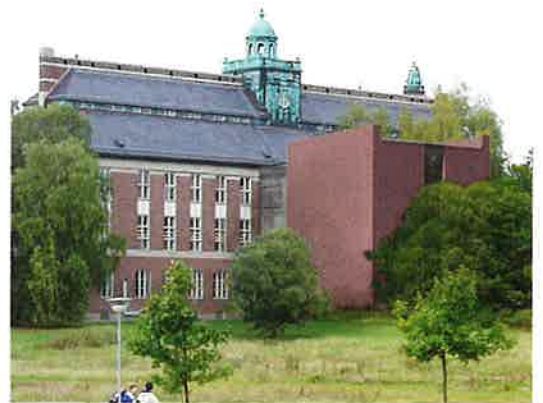
Fotomontage av Botaniska huset med inskissat magasinstorn.

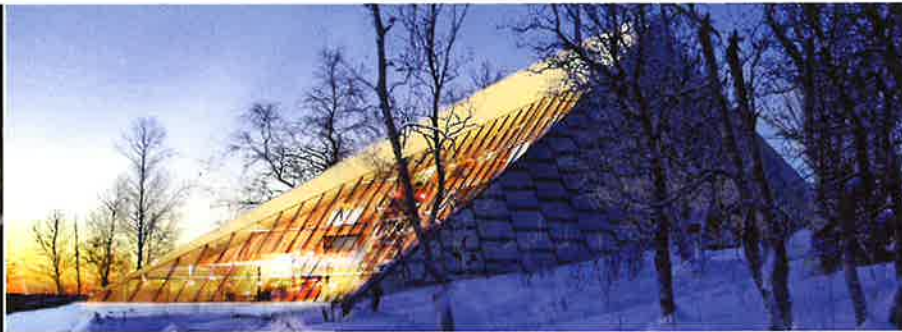
Murman arkitekters förslag till sametingsbyggnad i Kiruna.
